RAPPORT D'ENQUÊTE MARITIME  
M02L0039

ÉCHOUEMENT

DU TRANSPORTEUR DE MARCHANDISES GÉNÉRALES  
*VAASABORG*  
AU LARGE DE L'ÎLE DE GRÂCE (QUÉBEC)  
LE 22 MAI 2002

Rapport numéro M02L0039

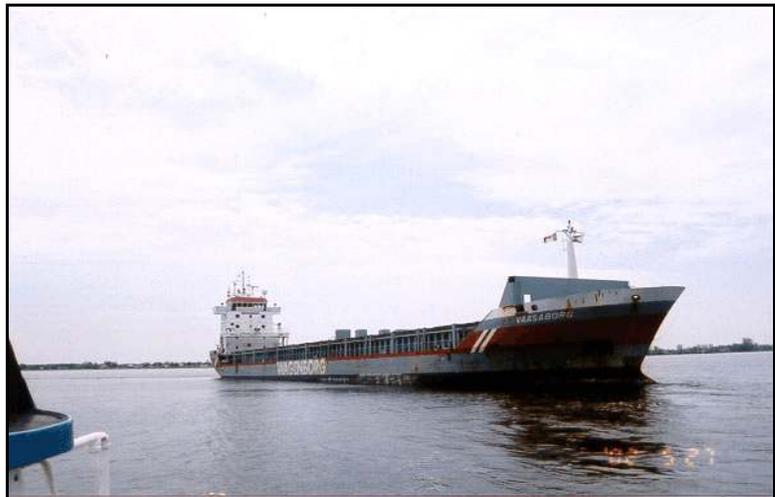
Photo 1. Le *Vaasaborg* échoué. Le navire a pu être renfloué après avoir été allégé de 1 800 tonnes métriques de cargaison.

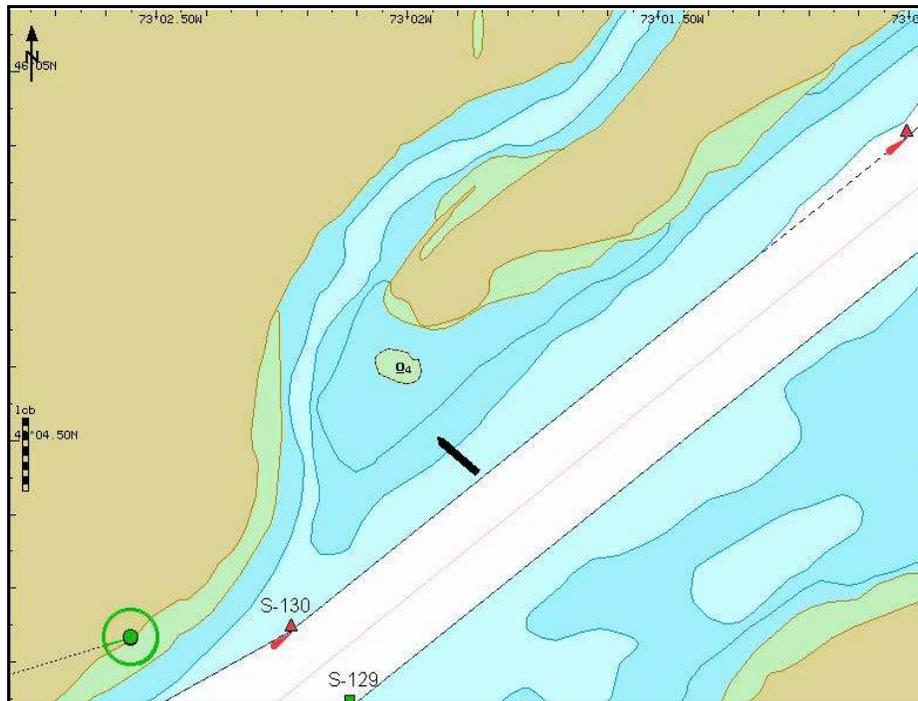
Figure 1. Croquis du secteur de l'échouement

Le pilote place le transmetteur d'ordres en marche arrière. Le capitaine, qui se trouve dans le bureau du navire, sent le navire gîter sur bâbord. Il court immédiatement jusqu'à la passerelle. À son arrivée, il voit que l'indicateur d'angle de barre indique que la barre se déplace de tribord toute vers bâbord; il place le transmetteur d'ordres à zéro (stop), puis vers l'arrière. Le capitaine ordonne à l'officier de quart de jeter l'ancre. Malgré ces mesures, vers 10 h 5, à une vitesse par rapport au fond de 11,6 noeuds, le navire s'échoue à l'extérieur du côté nord du chenal, au large de l'île de Grâce. Le navire s'immobilise à la position 46°04'30" N, 073°01'54" W, sur un cap de 310,5° gyroskopique (voir la figure 1 et l'annexe A).

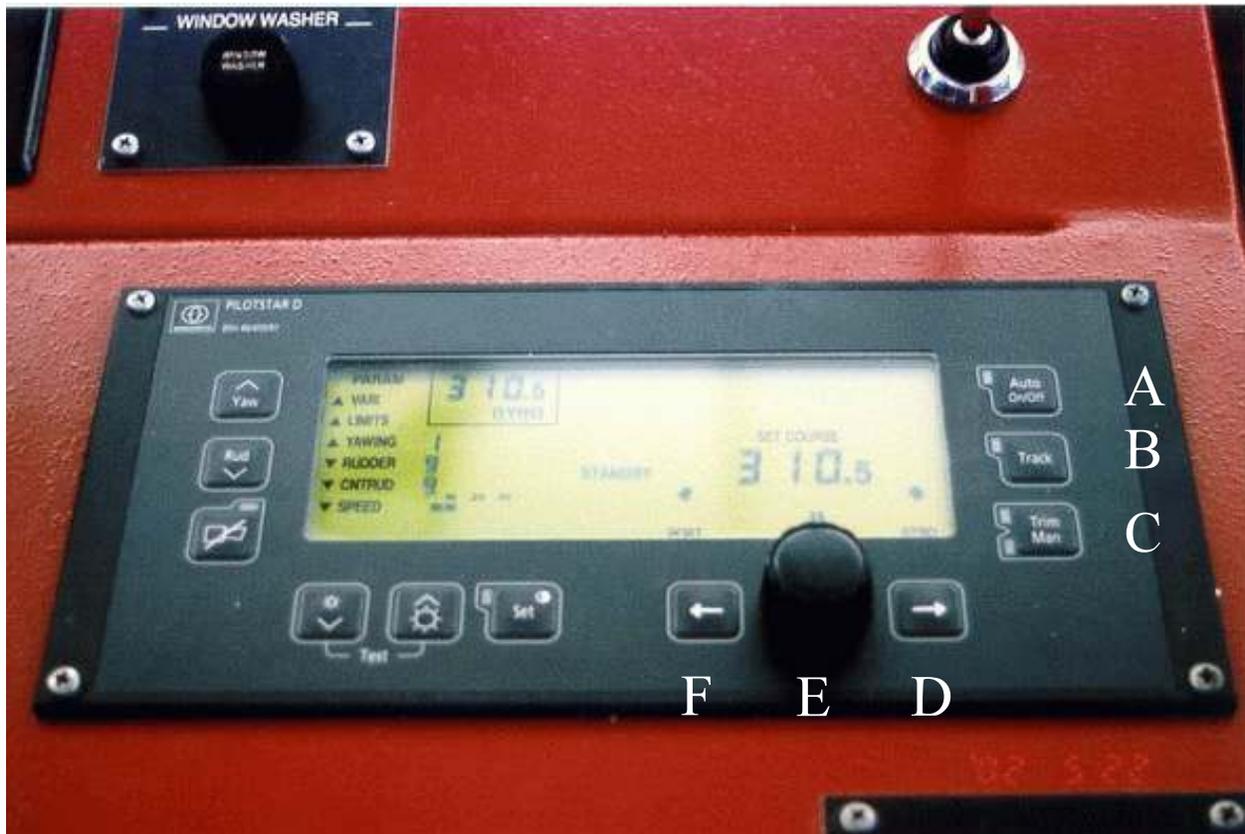
Photo 2. Tableau de commande du pilote automatique

Sur le tableau de commande du pilote automatique Pilotstar D, les touches de fonction tactiles « Auto On/Off », « Track » et « Trim Man » et les touches flèches (changement de cap) sont identiques du point de vue de la taille et du toucher. La proximité de la touche de fonction « Trim Man » et de la touche flèche de tribord ainsi que le comportement du navire au cours des événements menant à l'échouement portent à croire que le pilote a appuyé par mégarde sur la touche « Trim Man » plutôt que sur la touche flèche de tribord immédiatement avant que le navire ne vire abruptement sur tribord.

En appuyant sur cette touche de fonction, le pilote a désactivé le pilote automatique et a placé le système en mode de contrôle manuel et en mode non asservi. En mode manuel et en mode non asservi, l'indicateur de cap ordonné est désactivé et l'indication ne change pas. Toutes les tentatives ultérieures de rectifier le cap au moyen des flèches avaient en réalité l'effet de commandes au gouvernail. La séquence des événements indique en effet que les gestes posés par le pilote pour retrouver la maîtrise du gouvernail et gouverner sur 230° faisaient en sorte que le gouvernail se déplace de plus en plus sur tribord. Ceci expliquerait pourquoi le navire a abruptement viré sur tribord et dévié de 80° de son cap.

2. En essayant de changer le cap ordonné, il est fort probable que le pilote a d'abord appuyé accidentellement sur la touche de fonction « Trim Man » plutôt que sur la touche flèche de tribord (changement de cap), désactivant ainsi le pilote automatique et plaçant le système en mode non asservi.

3. Lorsque le pilote a appuyé sur la touche flèche de tribord, la barre s'est déplacée graduellement à la position à tribord toute mais l'indication du cap ordonné affichée à l'écran du pilote automatique n'a pas changé.
